Fasilitas Pejalan Kaki bagi Penyandang Disabilitas pada Jalur Pedestrian Lapangan Merdeka Kota Bengkulu

Journal of Disability Studies
INKLUSI
doi Vol. 09, No. 02, 2022
[10.14421/ijds.090201](https://doi.org/10.14421/ijds.090201)
Submitted: 10 Jan 2022
Accepted: 22 Des 2022

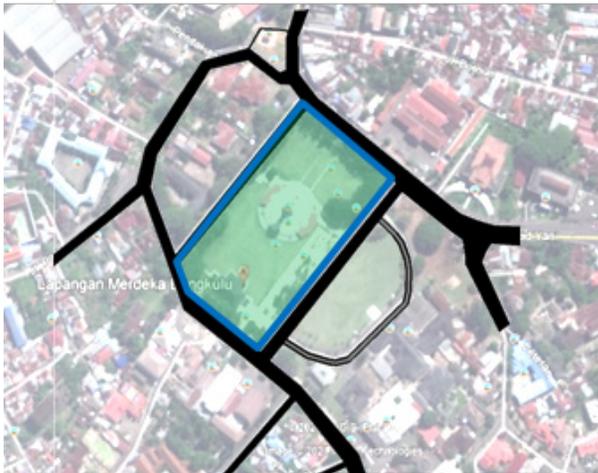
Gambar 1

Jalur Pedestrian di Lapangan Merdeka Kota Bengkulu

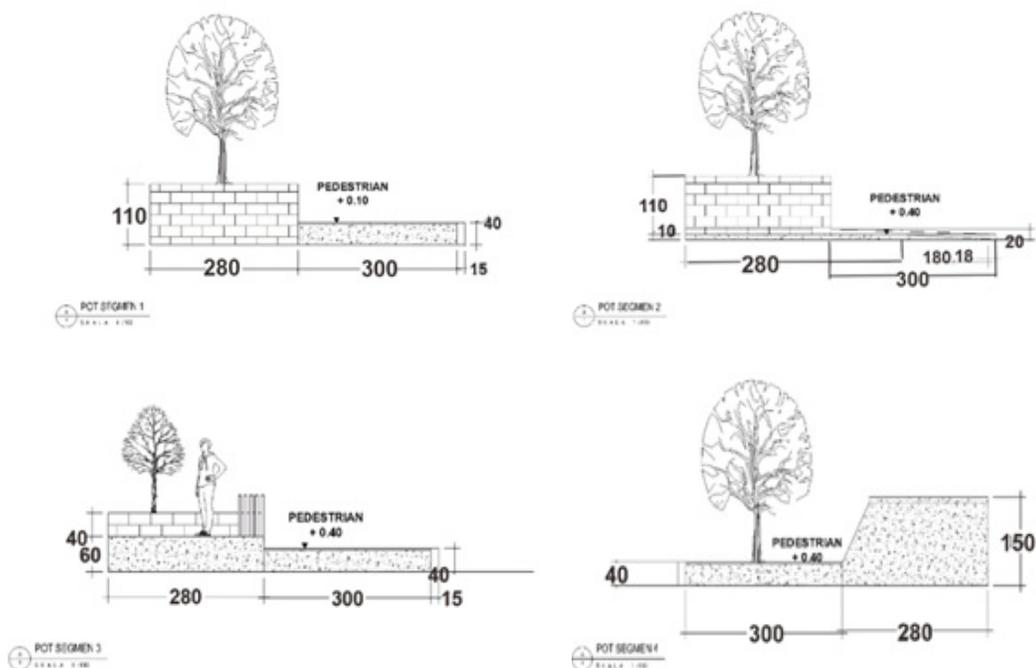
Pada pedestrian taman kota Lapangan Merdeka, memiliki lebar 300 cm pada semua segmen. Ukuran tersebut sudah memenuhi standar minimum yaitu lebar minimum jalur pedestrian adalah 150 cm untuk jalur searah dan 160 cm untuk dua arah menurut Peraturan Menteri Pekerjaan Umum dan Perumahan Rakyat Nomor 14/PRT/M/2017. Ukuran pedestrian yang lebar dapat memberikan kenyamanan pada pejalan kaki untuk melakukan aktivitas.

Gambar 2
Ukuran pedestrian Lapangan Merdeka Kota Bengkulu

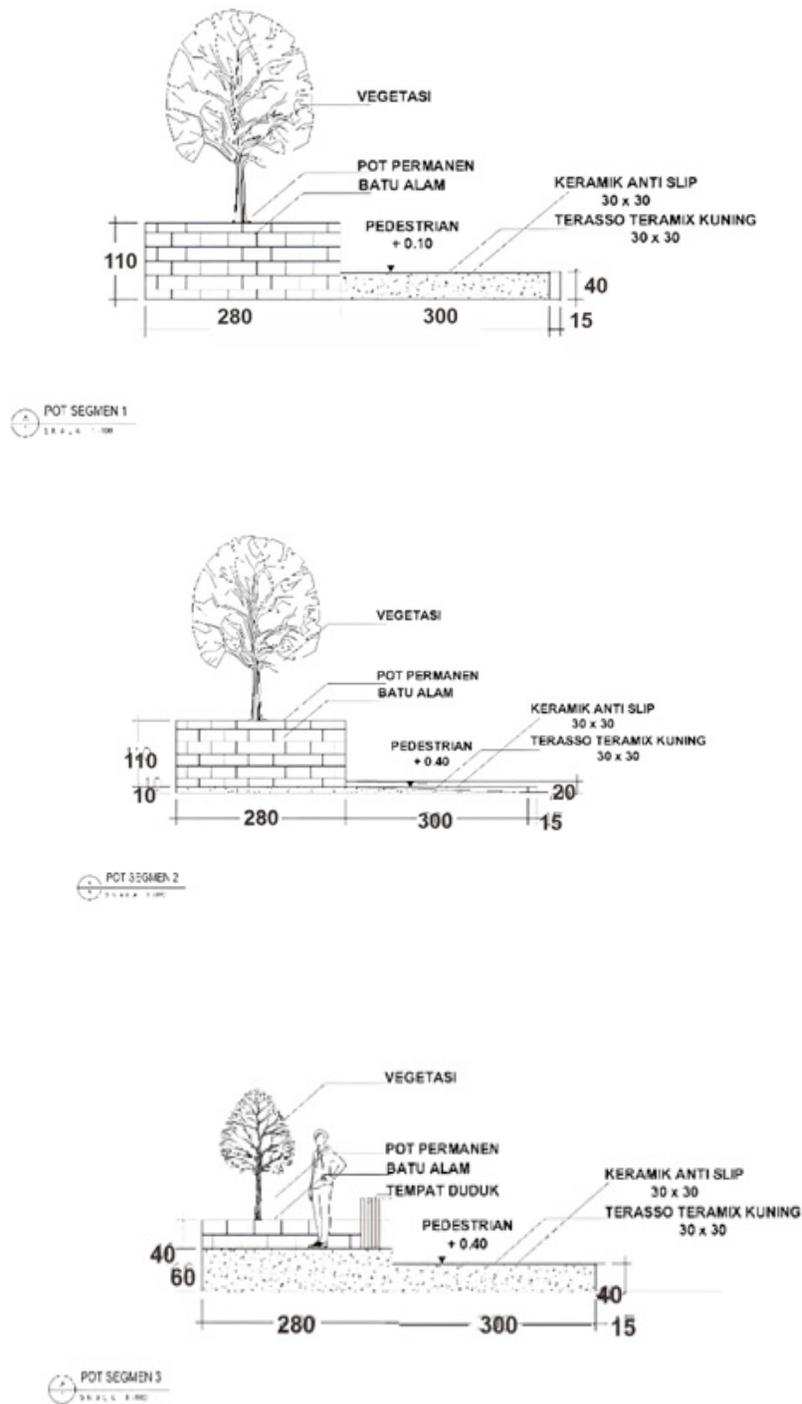
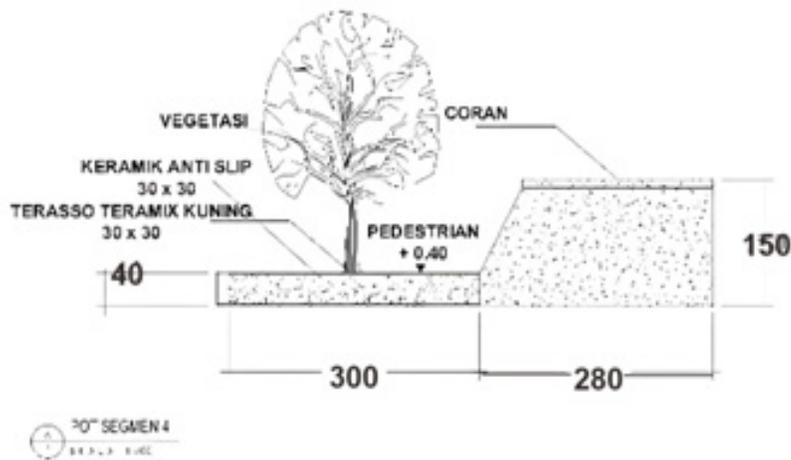
Kondisi pedestrian taman kota Lapangan Merdeka menggunakan material keramik anti slip dengan ukuran 30 x 30 cm yang baik untuk di luar ruangan agar kondisi tidak licin pada saat cuaca tertentu. Selain itu, pedestrian ini juga sudah dilengkapi guiding block yang memudahkan bagi tunanetra dalam melakukan aktivitas pejalan kaki berukuran 30 x 30 cm menggunakan material teraso terramix berwarna kuning.

Gambar 3
Material pedestrian Lapangan Merdeka Kota Bengkulu

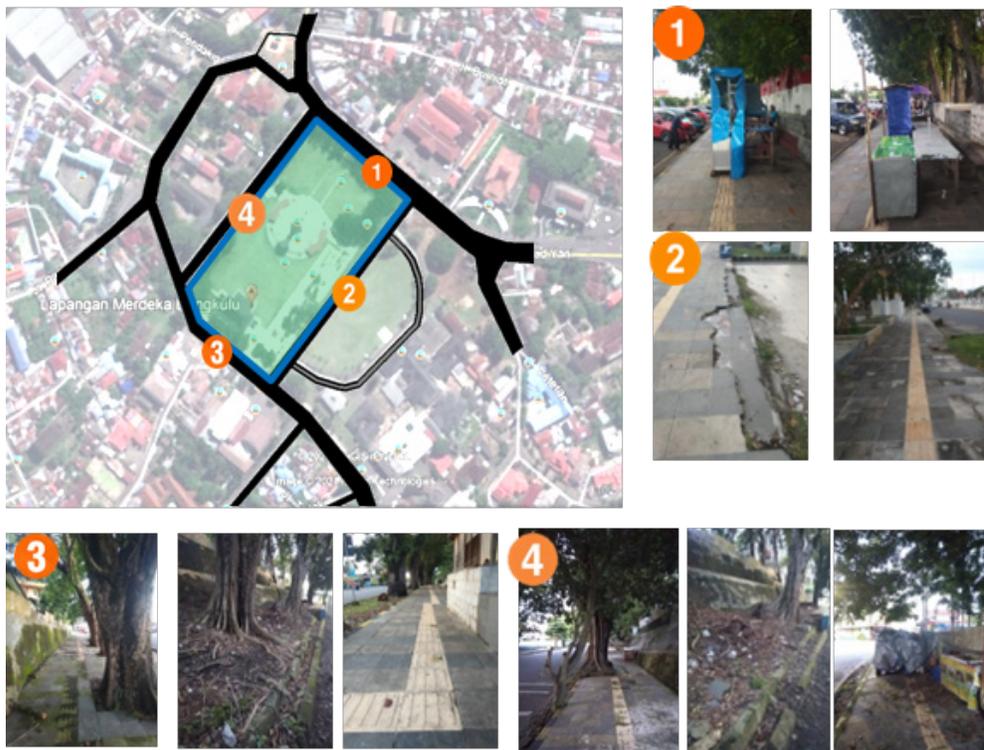
Segmen 1	Segmen 2	Segmen 3	Segmen 4
Kondisi pedestrian	Buruk. Terdapat gundukan dan retakan diakibatkan oleh akar pohon. Titik koordinat (3°47'23.5"S 102°15'06.4"E)	Baik.	Buruk. Terdapat gundukan dan retakan diakibatkan oleh akar pohon. Koordinat (3°47'26.9"S 102°15'00.1"E)	Buruk. Kondisi sebagian pedestrian rusak berat dikarenakan oleh pohon yang tumbuh ditengah-tengah pedestrian. Koordinat (3°47'25.5" S 102°15'00.5"E)
Jalan stabil	Pada segmen satu jalur pedestrian cukup stabil, namun Sebagian besar terhalang oleh gerobak pedagang kaki lima	Pada segmen satu jalur pedestrian cukup stabil, namun Sebagian besar terhalang oleh gerobak pedagang kaki lima	Pada segmen tiga jalur pedestrian stabil. Namun di titik koordinat berikut pedestrian tidak terlalu baik karena Sebagian besar rusak oleh akar pohon besar (3°47'26.9" S 102°15'00.1" E)	Pada segmen empat jalur pedestrian cenderung menurun serta ada beberapa lubang yang disebabkan oleh akar pohon.

Material	<ol style="list-style-type: none"> 1. Guiding block menggunakan teraso terramix warna kuning 2. Pedestrian menggunakan keramik anti slip 			
Ada gundukan atau sambungan	Gundukan setinggi 4 cm	Kerusakan di Ramp (keramik di sekitar ramp pecah) Koordinat (3°47'25.6"S 102°15'05.1"E)	Gundukan setinggi 10 cm	Tinggi gundukan yang diakibatkan oleh akar pohon: 80 cm. Koordinat (3°47'25.3"S 102°15'00.7"E)

Gambar 4
Kondisi Pedestrian Lapangan Merdeka Kota Bengkulu

Pada segmen 1 terdapat cukup banyak para pedagang kaki lima yang menggunakan pedestrian untuk membuka lapak. Kegiatan berjualan oleh pedagang kaki lima sudah dipastikan mengganggu aktivitas para pejalan kaki. Pedagang kaki lima ini juga dapat merusak pedestrian yang ada dengan adanya beban dan gesekan dari gerobak dan alat berjualan lainnya. Pedagang kaki lima ini cukup mengganggu wajah atau citra dari taman kota Lapangan Merdeka. Tulisan landmark Lapangan Merdeka sudah tertutup oleh banyaknya pedagang kaki lima. Faktor dalam mendesain menjadi hal penentu apakah desain yang dibuat berhasil atau dapat digunakan atau tidak, dengan merancang fasilitas yang dapat memberikan kemudahan penyandang disabilitas (Sary & Kamil, 2018, hlm. 43).

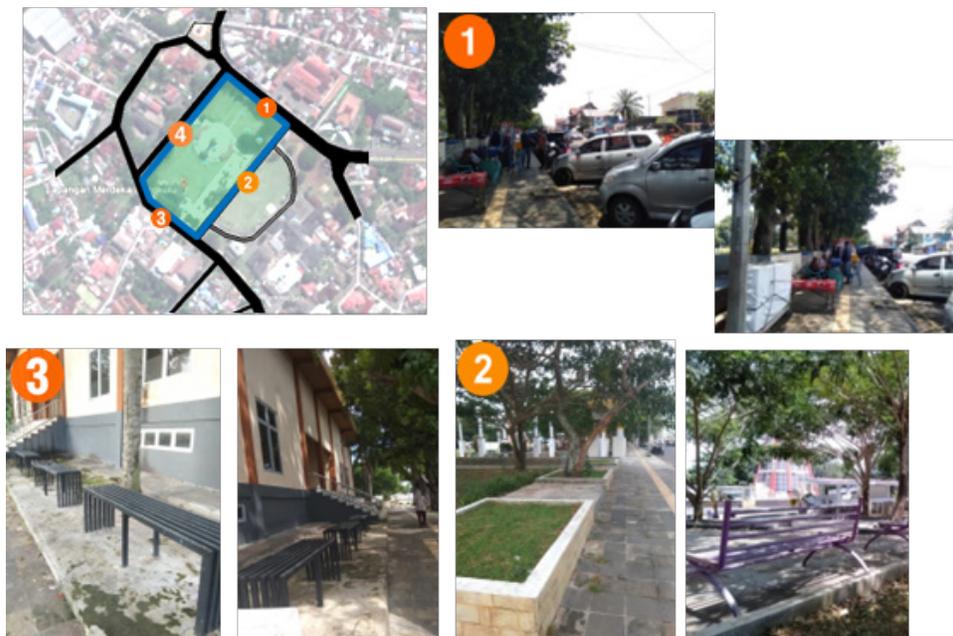
Gambar 5

Sesuai dengan hasil survei lapangan, keberadaan tempat duduk di pedestrian yaitu pada segmen 1, segmen 2, dan segmen 3, sedangkan di segmen 4 tidak ada area istirahat ataupun tempat duduk. Pada segmen 1 dan 2 antara vegetasi terapat coran beton berjarak 2,8meter yang dapat digunakan untuk beristirahat dengan kondisi yang cukup baik walaupun sedikit kotor sedangkan pada segmen 3 jaraknya 1,2meter. Menurut Peraturan Menteri Pekerjaan Umum dan Perumahan Rakyat Nomor 14/PRT/M/2017 setiap jarak 900 cm diberi tempat duduk untuk beristirahat dan permukaan bangku rata dengan material yang tahan cuaca. Material yang digunakan cocok untuk di luar ruangan, yaitu pada segmen 1 dan segmen 2 menggunakan finishing keramik dan batu alam dengan dimensi (280x210x150) cm pada segemn 1 dan (280x70x40) cm pada segmen 2. Pada segmen 2 juga terdapat area istirahat ataupun menikmati suasana taman kota, terdapat beberapa tempat duduk yang terbuat dari material besi hollow. Pada segmen 3 terdapat tempat duduk yang menggunakan material besi hollow berwarna hitam dengan dimensi (200x46x60) cm. Penempatan area istirahat ataupun tempat duduk belum dirancang pada semua segmen yaitu pada segmen 4. Konsep penataan kawasan yang baik seharusnya dapat memwadahi semua aktivitas pejalan kaki bagi penggunaanya di kawasan pariwisata termasuk tempat duduk yang memiliki kriteria nyaman, pemeliharaan yang mudah, bentuk sederhana, dan tahan terhadap cuaca (Pranajaya, 2017).

Kondisi Area isitrahah atau tempat duduk pada jalur pedestrian Lapangan Merdeka Kota Bengkulu
